Cross Laminated Timber

CLT:n käyttö kerrostalorakentamisessa

Esityksen sisältö

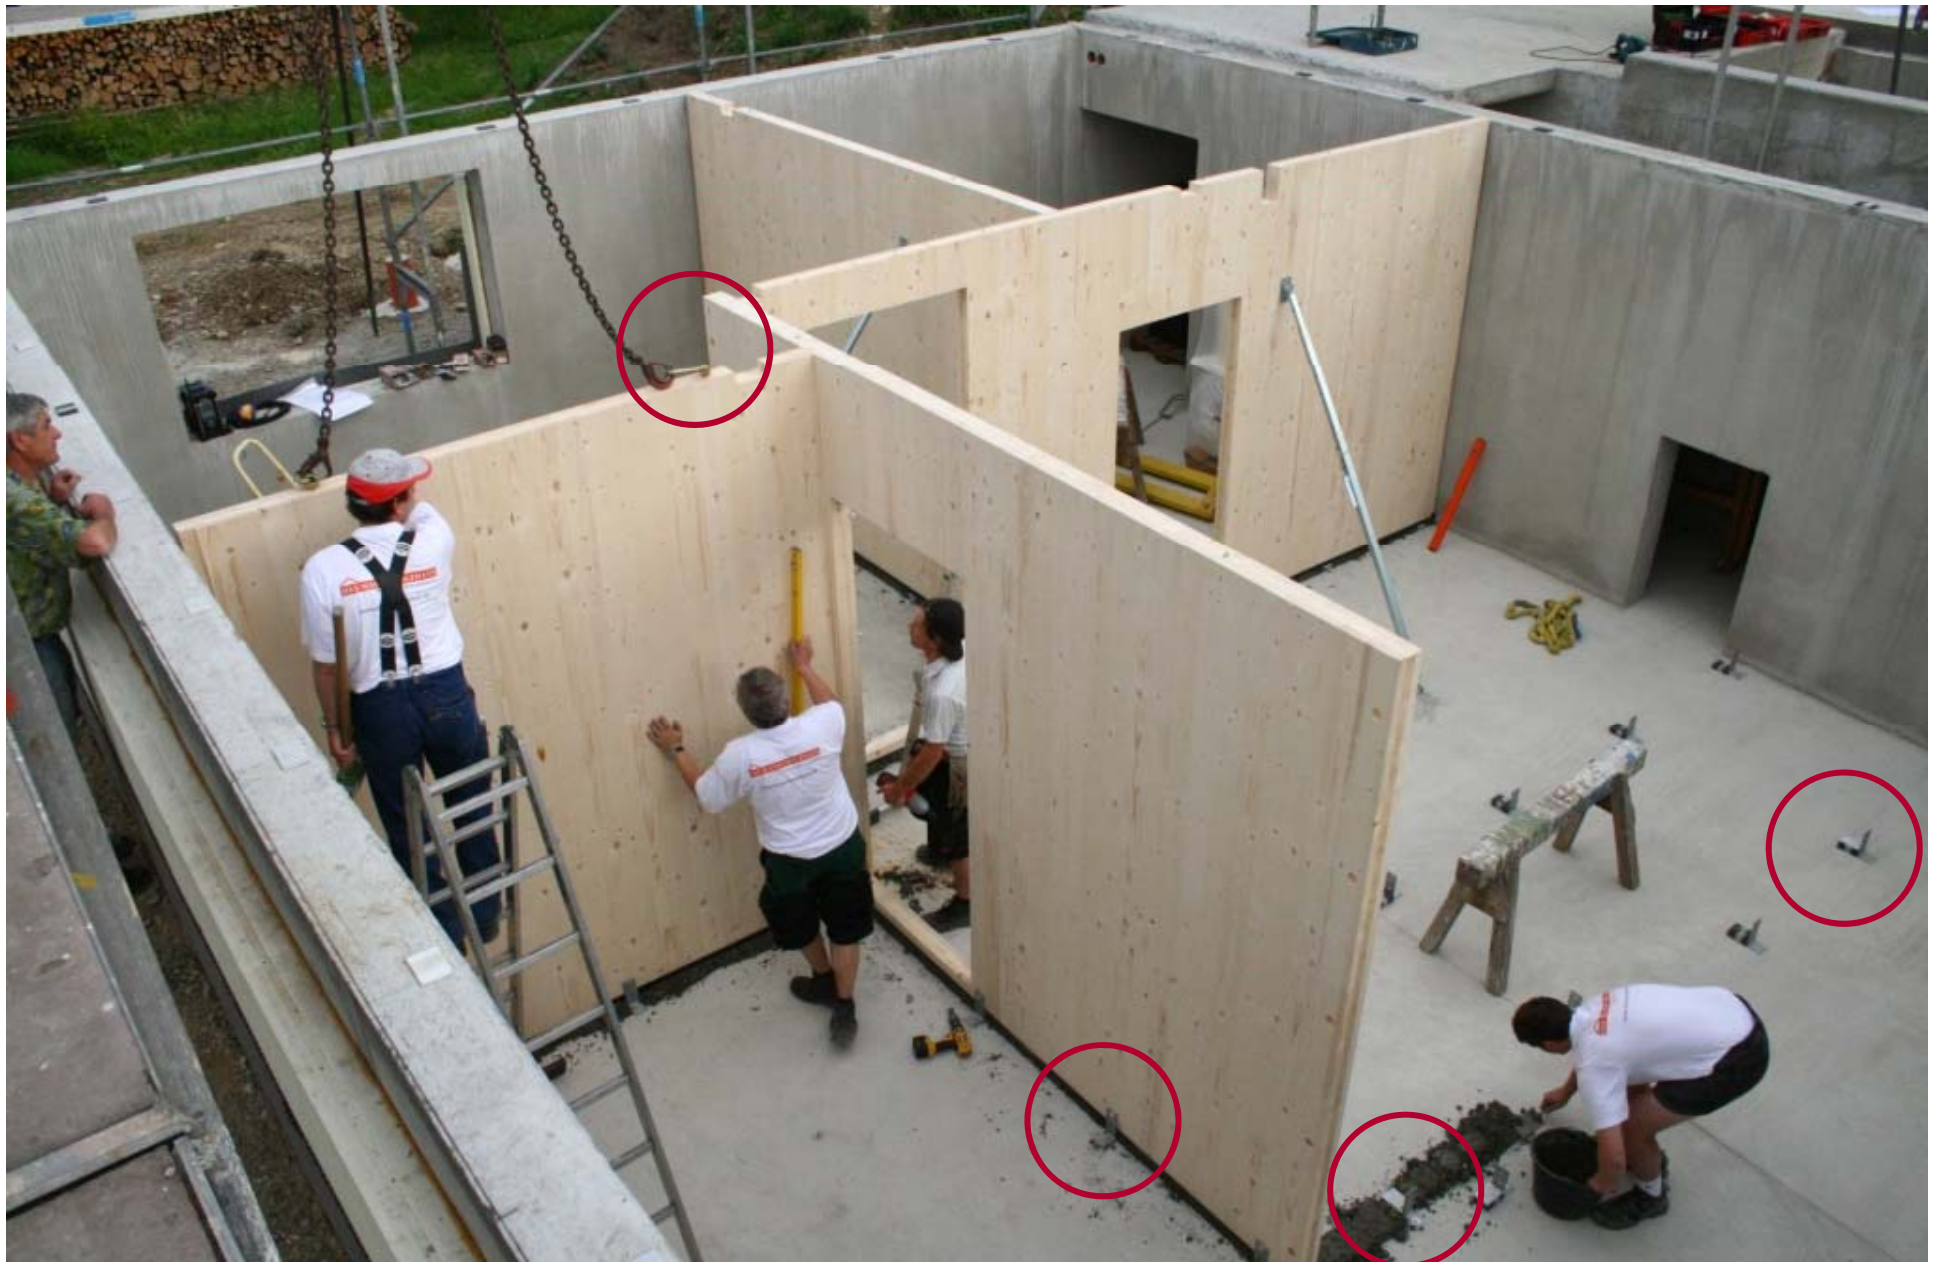
Valmiit työstöt talotekniikalle

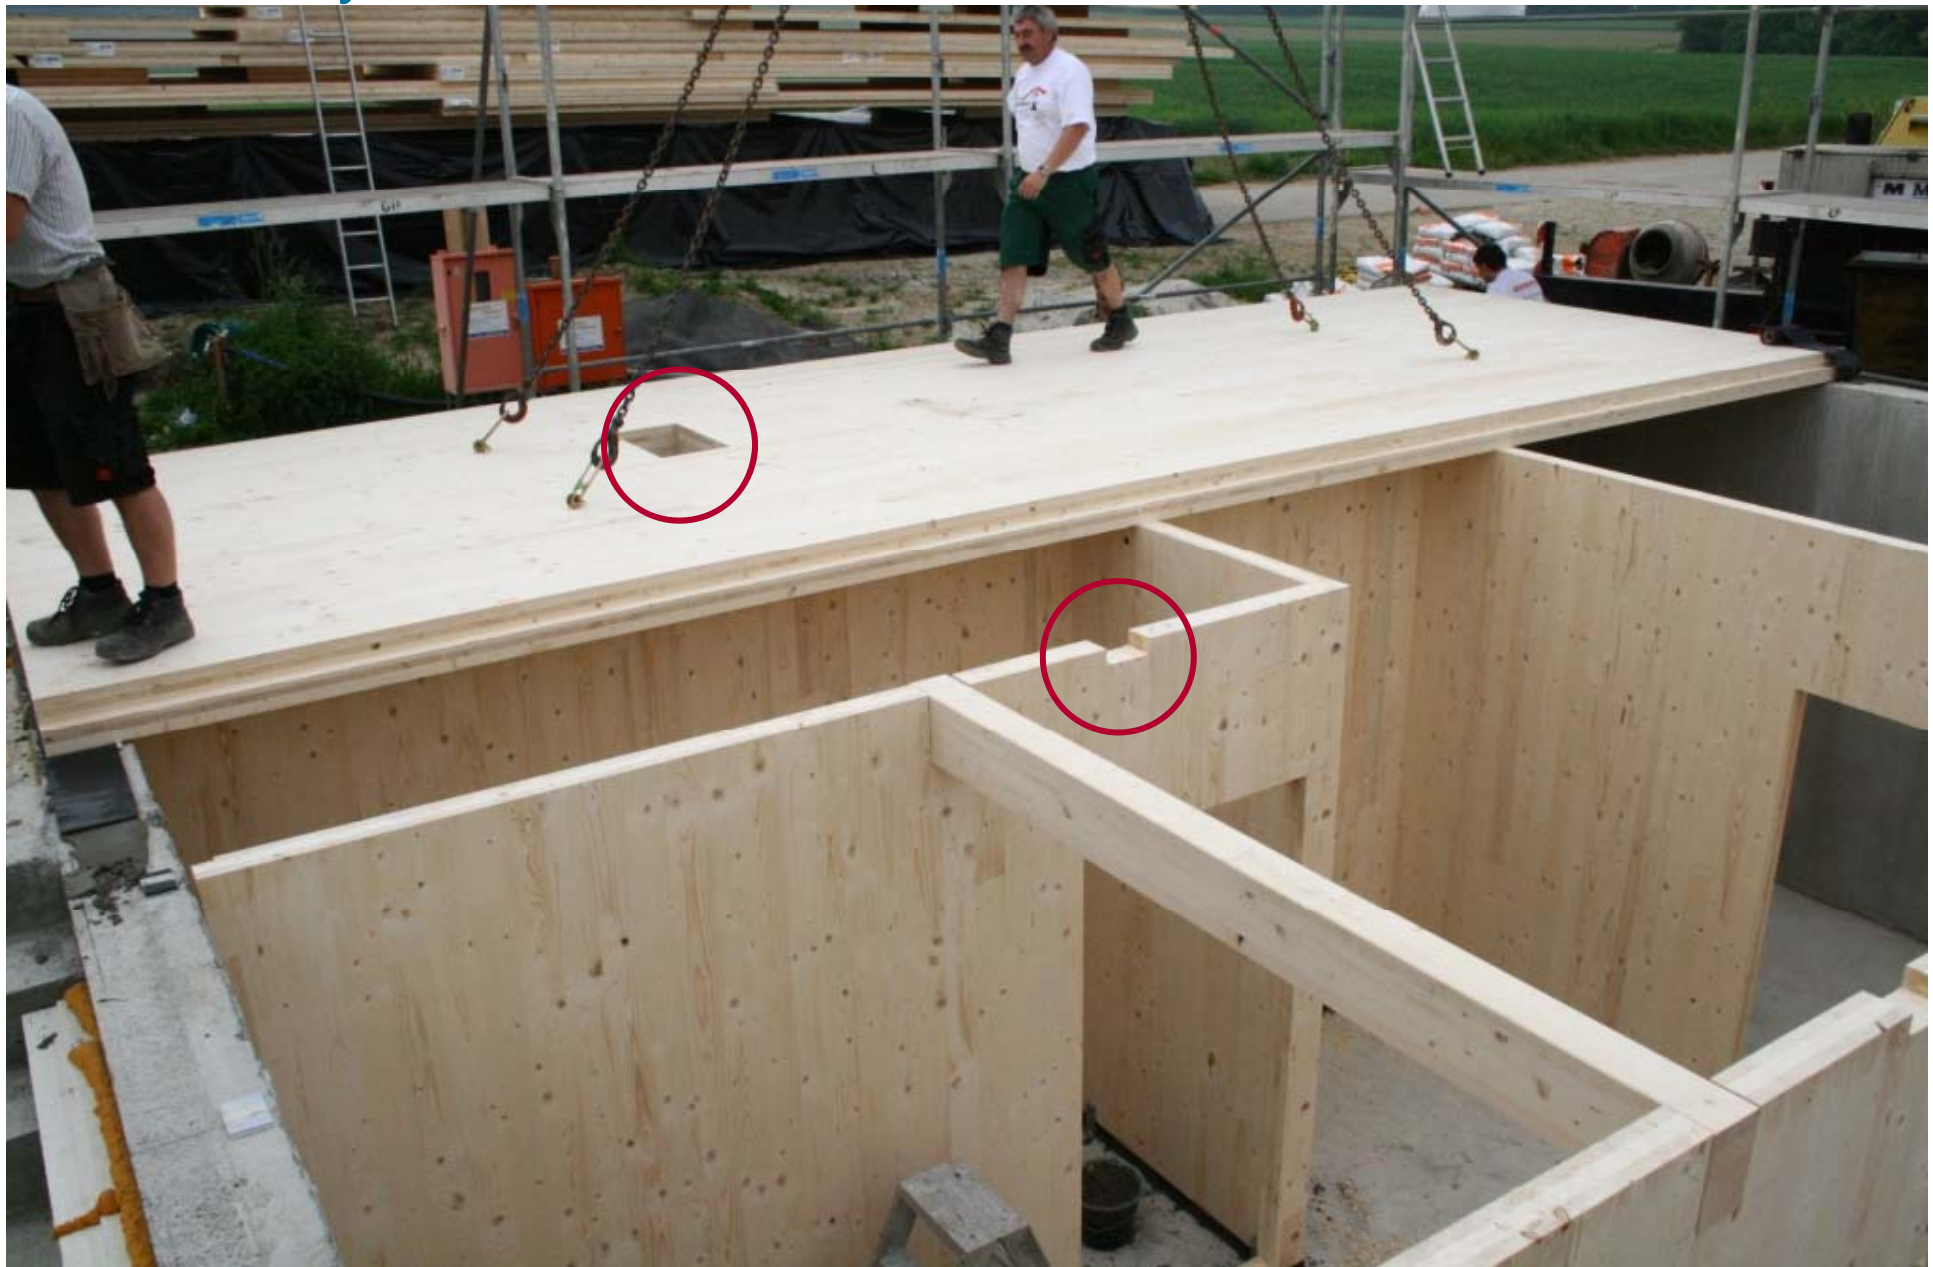
Yksinkertaiset liitokset

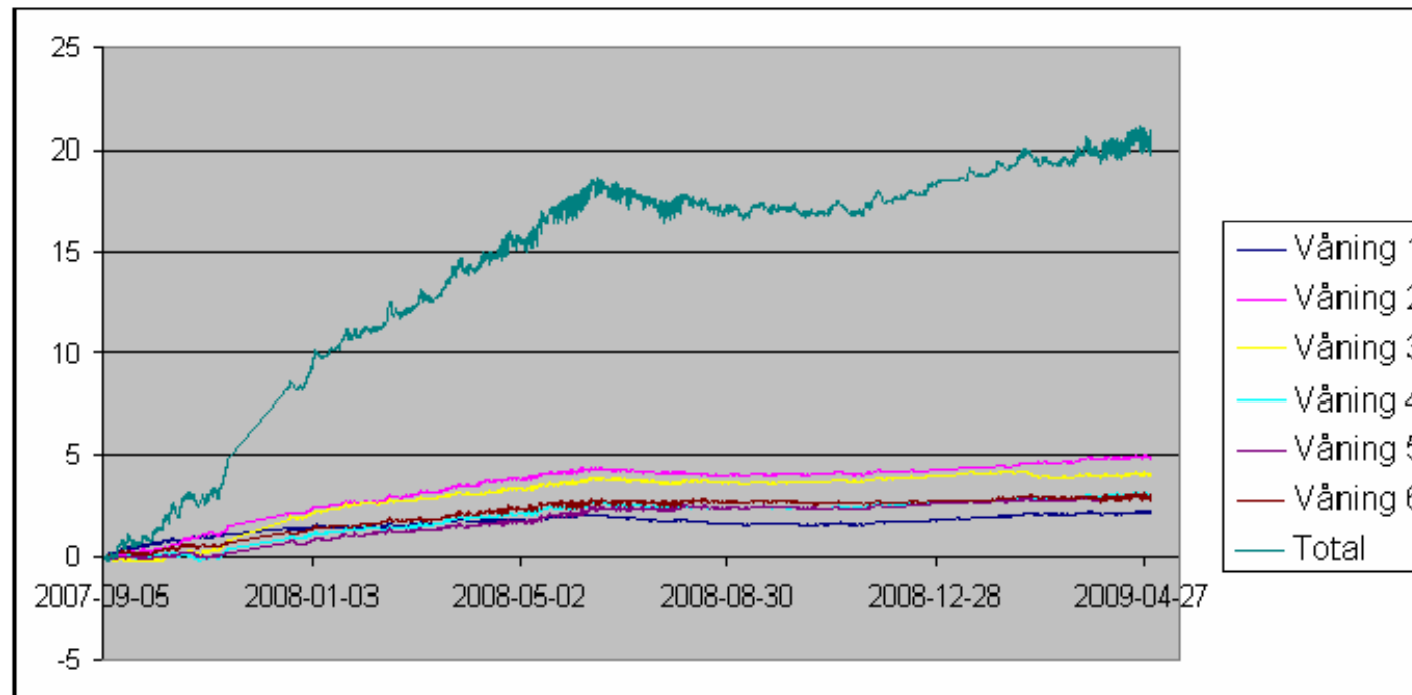
Deformationer efter 2 år

Rakenteiden painuminen

Case Limnologen, Ruotsi

Painuman syyt:

1. Viruma (kuormat)
2. Kosteusmuutokset (kutistuma)
